Das „Hornstaadhaus“ im Pfahlbaumuseum Unteruhldingen. Feldversuch und Bewohnung. Ein Zwischenbericht.

Mathias Krauß, Gunter Schöbel, Peter Walter

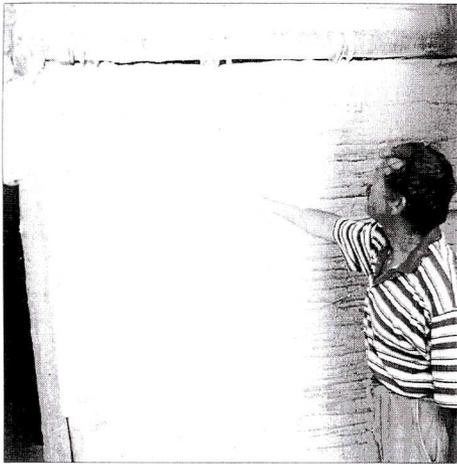
*Abb. 2 (links):
Setzungs- und
Schwunderscheinun-
gen an der Firstwand,
Frühjahr 1997.*

Bereits wenige Monate nach der Errichtung des Hauses konnten die ersten Veränderungen in der Konstruktion bemerkt werden. Setzungserscheinungen an der Firstwand unterhalb der Wandpfette (Abb. 2) und eine leichte Absenkung eines seewärtigen Pfahles ohne Pfahlschuh waren zu bemerken. Schon im November 1996 waren Bindungen aus dem verwendeten Hanf-Leinenseil in der nördlichen Traufecke verrottet. Auch der Vorplatz wies bereits nach kurzer Zeit, bedingt durch seine exponierte Lage, mürbe Seile auf, die durch Weidenruten und Lindenbast gesichert wurden (Abb. 3, 4).

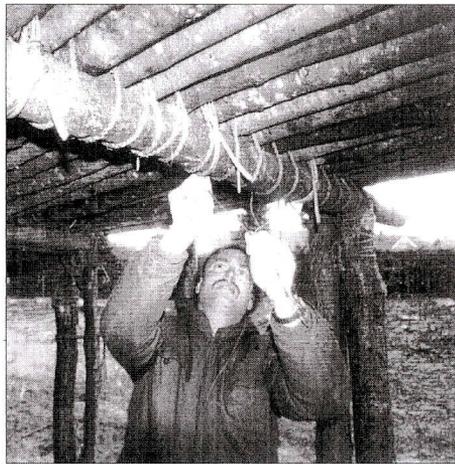
*Abb. 3 (rechts):
Zusätzliche Befesti-
gung des Vorplatzes
durch Weidenruten.*

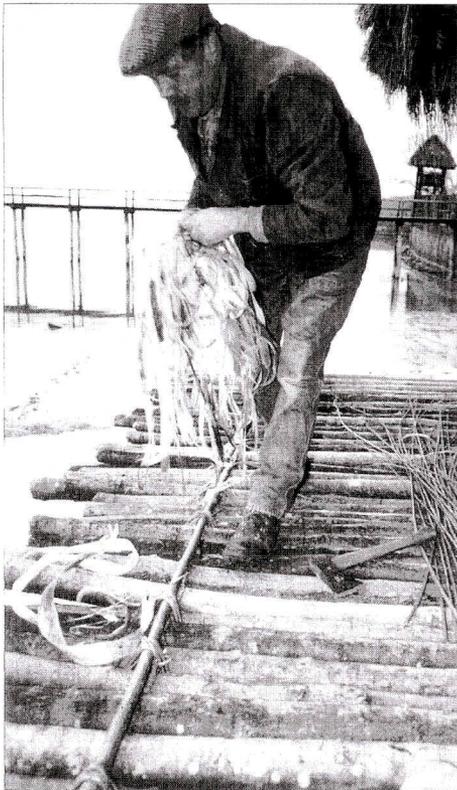
*Abb. 4:
Zusätzliche Fixierung
des Bodenbelages
des Vorplatzes durch
Lindenbast.*

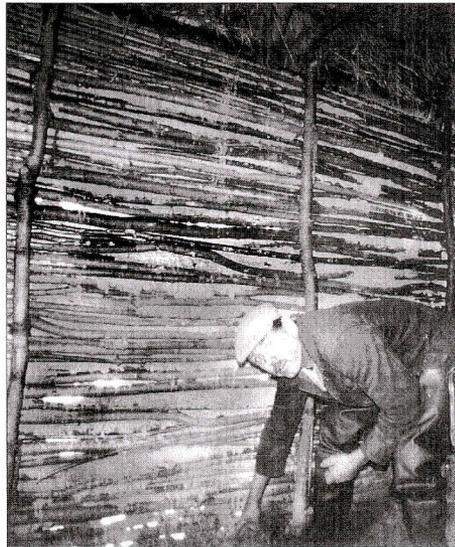
*Abb. 5:
Die Verwitterung der
nördlichen Längswand
gibt sich durch Löcher
und durch an Innen-
und Außenseite herab-
geflossenen Lehm zu
erkennen.*

Wichtig war nach einem Jahr die Ausbesserung der Lehmwände durch den Auftrag neuen Hüttenlehms. Als anfällig hatten sich die dem Wetter besonders ausgesetzten West- und Nordwestwände erwiesen. Schlagregen und die übrigen Witterungseinflüsse führten hier zu Schäden in den Lehmausfachungen der Wände, teilweise zu größeren Löchern (Abb. 5).

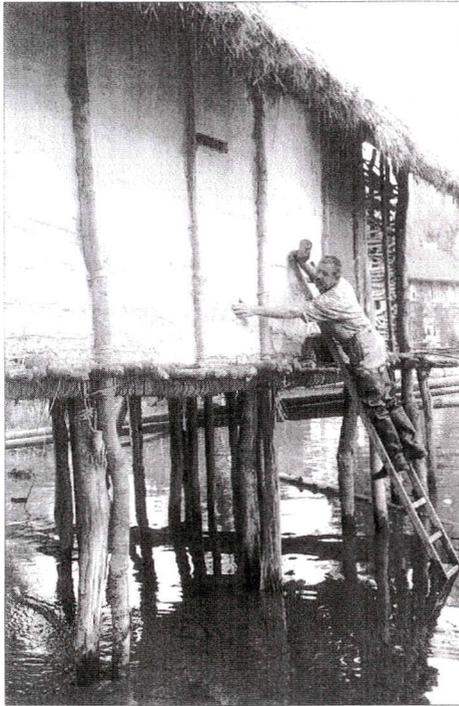
Abb. 6 (links):
Im Mai 1999 erfolgt
der zweite Kalkanstrich
auf der Wetterseite.

Durch den Auftrag einer weißen Kalkfarbe, die archäologisch inzwischen mehrfach belegt ist, konnten die erosiven Prozesse stark gebremst werden. Der erste Anstrich erfolgte noch vor dem Wohn-Experiment 1997. Am 5. Mai 1999 (Abb. 6) wurde die nordwestliche Wetterseite des „Hornstaadhauses“ erneut überstrichen und ausgebessert.

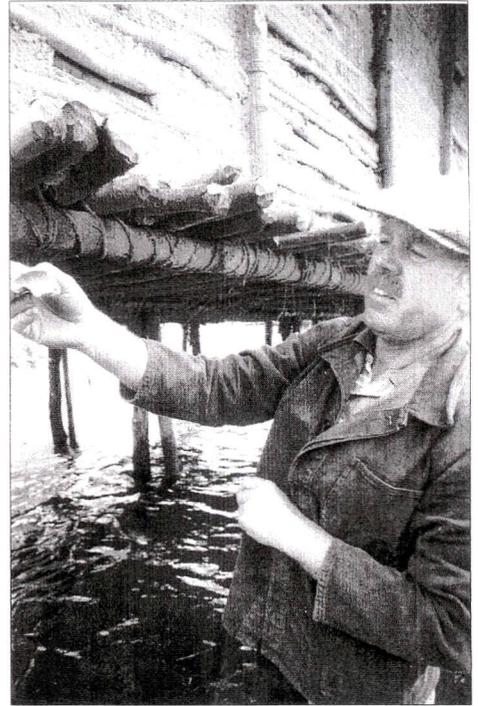
Abb. 7 (rechts):
Getrocknete Lehm-
brocken mit Flecht-
werkabdrücken fallen
in See, Frühjahr 1997.

Heruntergefallene Lehmbrocken, manchmal mit den Abdrücken der Ruten und Stangenhölzer, konnten unter dem Haus festgestellt werden (Abb. 7). Lehmauswaschungen erzeugten auf dem abgehobenen Fußboden, aber auch an dessen Unterseite im Wasser kurzlebige Lehmlagerungen. Inwieweit die Ausbildung von Lehmlinsen auch unterhalb abgehobener Pfahlbauten, wie archäologisch oft zu beobachten, auf solche Auswaschungen zurückzuführen sind, muß die weitere Beobachtung zeigen. Oberflächlich zumindest bestimmt auch im Winter 1999/2000 nach Trockenfallen der Strandplatte eine sandige Matrix die Ablagerungen im Bereich des Hausgrundrisses. Schnegglisandspülsäume, Detrituswälle von bis zu 50 cm Durchmesser und angespülte, eingeregelte Hölzer und Hölzchen beherrschten – wie schon 1998 – den Befund.²

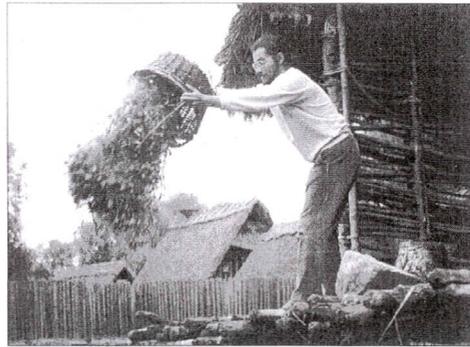
*Abb. 9 (oben):
Kulturschicht wird
erzeugt, vom Vorplatz
aus werden organische
Materialien in den See
geworfen.*

Die in den Bereich vor dem Haus geworfenen Abfälle (Abb. 13, Abb. 9) wurden 1998 planigrafisch und fotografisch dokumentiert. Während des Hausaufenthaltes konnte beobachtet werden, daß die Strömung ein Abschwemmen der schwimmfähigen Abfälle (Holz, Rindenbahnen, Essensreste etc.) nach W und NW nicht zuließ. Meist verteilten sie sich nach SW/S/SO, also Richtung Ufer. Sehr leichte schwimmbare Abfälle, wie Erbsenschalen etc. trieb es nach W auf den See hinaus. Asche trieb in der Regel Richtung Ufer.

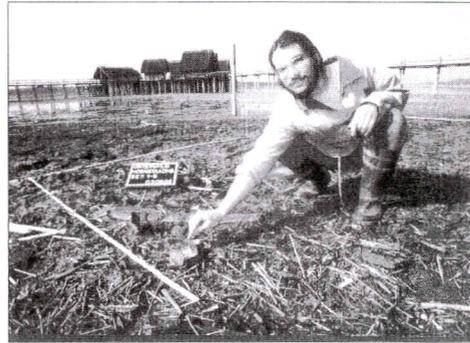
*Abb. 10 (mitte):
Aufnahme der
Kulturschicht vor dem
„Hornstaadhaus“ im
Frühjahr 1998. Im
Mittelpunkt sind durch
Frostspaltung aufge-
platzte Keramikscher-
ben zu erkennen.*

Nach dem Rückgang des Wassers im Winter 1997/1998 wurde das vom Haus aus hinuntergeworfene, an der Oberfläche sichtbare Material am 3. März 1998 aufgenommen (Abb. 10, 11). Ziel dieser Dokumentation war es, Aussagen über die Dynamik der Ausbildung von Kulturschichten im offenen Wasser zu bekommen. Die Scherben einiger Töpfe waren zum Zeitpunkt der Planaufnahme bereits flächig durch Frost aufgesprengt. Zu einem späteren Zeitpunkt sollen Grabungen in diesem Bereich feststellen, wie sich das Material weiter verändert oder verlagert hat.

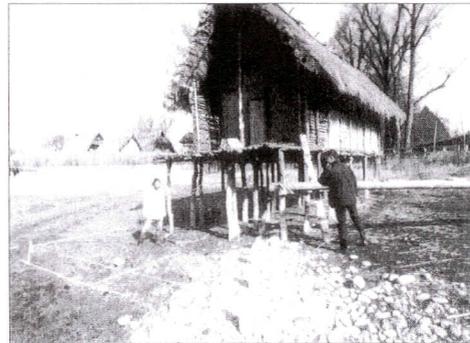
*Abb. 11 (unten):
Die Aufnahme der
Hinterlassenschaften
erfolgt im ausge-
steckten Quadratmeter-
system entlang der
Hausflucht.*

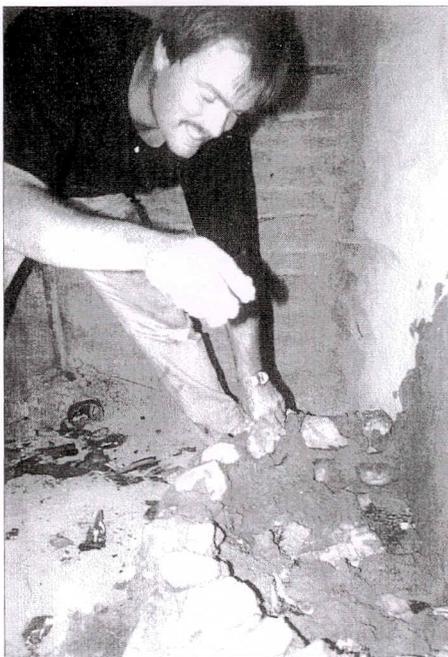
Nacheinander wurden zwei Feuerstellen eingerichtet (Abb. 16). Die erste rechts neben der Türe 4 (Feuerstelle 1), sie war die 1997 ausschließlich genutzte Feuerstelle. Im September 1998 kam mit Feuerstelle 2 eine weitere, zentral im Haus angelegte hinzu (Abb. 8). Diese Situation ist den Befunden aus Hornstaad angenähert. Für sie wurde auf 75 cm x 63 cm der 5 cm starke Seekreideboden bis auf die Fußbodenbelag abgetragen. Zunächst wurde eine Isolationsschicht aus Birkenrinden gelegt, darauf eine 8 cm starke, zweiteilige Lehmsschicht (Mischungsverhältnis Lehm : Sand = 2 : 1). Eine in der Mitte der Lehmsschicht eingefügte Lage aus 18 ca. 4 cm dicken Sandsteinplatten sollte zusätzlich Hitze speichern. Derartige, z. T. brandgerötete

Abb. 16 (rechts): Aufbau von Feuerstelle 1, rechts neben der Eingangstüre.

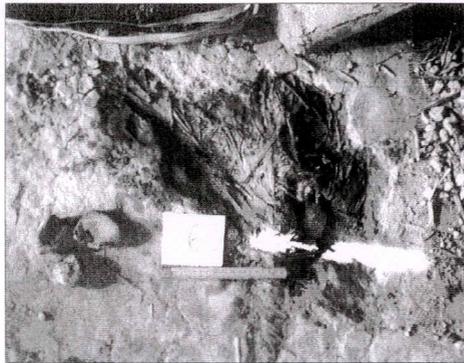
Abb. 18:
Abgenutzte Trittstelle am Fuße des Steigbaums, der in den Zwischenboden führt.

Nach fünf Wochen wies der Fußboden acht schadhafte Stellen von je ca. 150 cm² Größe auf

(Abb. 17, 18). Insbesondere die Bereiche um den Steigbaum und zwischen Steigbaum und Feuerstelle 1 waren von den Schäden betroffen. Sie korrespondierten mit den am meisten genutzten Stellen und rührten von der Trittbelastung her. Im Türbereich des Innenraumes war der Bodenlehm besonders stark zersetzt, da durch die intensive Nutzung und Begehung des Vorplatzes zusätzlich hohe mechanische Kräfte durch die Belaghölzer, die unter der Tür hindurch in den Innenraum reichen, in diesen übertragen wurden.

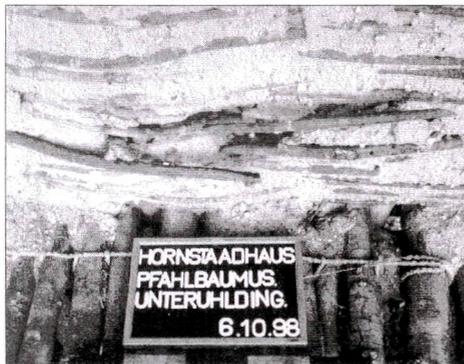
Abb. 19:
Ansicht der erodierten Außenwand seeseitig Feuerstelle 1.

An den mit Seilen fixierten Verbindungsstellen der Hölzer entstanden durch die Nutzung des Hauses keine signifikanten Beeinträchtigungen. Über Feuerstelle 1 verziegelte der Wandlehm durch die häufige Befeuerung bis 20–30 cm oberhalb des Brandflächenniveaus. Im gleichen Bereich war an der Außenwand nach einigen Frostnächten der Wandlehm aufgebrochen. Die Flechtzweige des Wandaufbaus waren durch die Hitzeeinwirkungen verkohlt (Abb. 19). Ein zerstörender Effekt, der bei „Wandfeuerstellen“ zukünftig durch höhere Isolationsmassen berücksichtigt werden sollte. Der see-seitige, vordere Dachbereich (ca. 50% des Daches) wurde vor dem Versuch aus Sicherheitsgründen von innen mit Natronwasserglas (Verhältnis Wasserglas : Wasser = 1 : 9) imprägniert. Das Feuer brachte eine erhebliche Verruung mit sich, die zusätzlichen Schutz vor Funkenflug bot. In Anlehnung an ethnologische Beispiele⁵ kam zusätzlich über beiden Feuerstellen ein Funkenfang aus Haselruten zum Einsatz. Über Feuerstelle 1 betrug die Anbringungshöhe 2,20 m. Dieser 150 cm x 65 cm große Funkenfang bewährte sich sehr gut. Über Feuerstelle 2 wählte man eine Höhe von 1,53 m, hier sind die Ausmaße 160 cm x 85 cm. Feuerstelle 2 konnte insgesamt nur ca. 10 Mal benutzt werden, bevor sie das Hochwasser im Frühjahr 1999 zerstörte. Die Rauchentwicklung beim Betrieb der Feuerstelle 1 war nicht unmäßig stark. Der Rauch zog im Dachbereich meist schnell ab (Abb. 1, 20). Das Befeuern zog nur langsam Wärmeentwicklung im Rauminneren nach sich. Ab 21.00 Uhr, mit deutlich sinkender Außentemperatur, besonders aber nach dem Zubettgehen und Löschen des offenen Feuers gegen 22.00 Uhr erfolgte ein deutlicher Temperaturabfall.

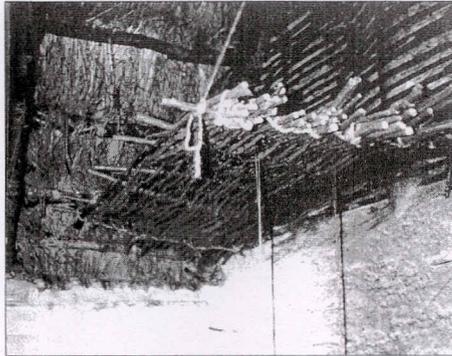
Abb. 20:
Das über Feuerstelle 1
eingebrachte Funken-
fluggitter.

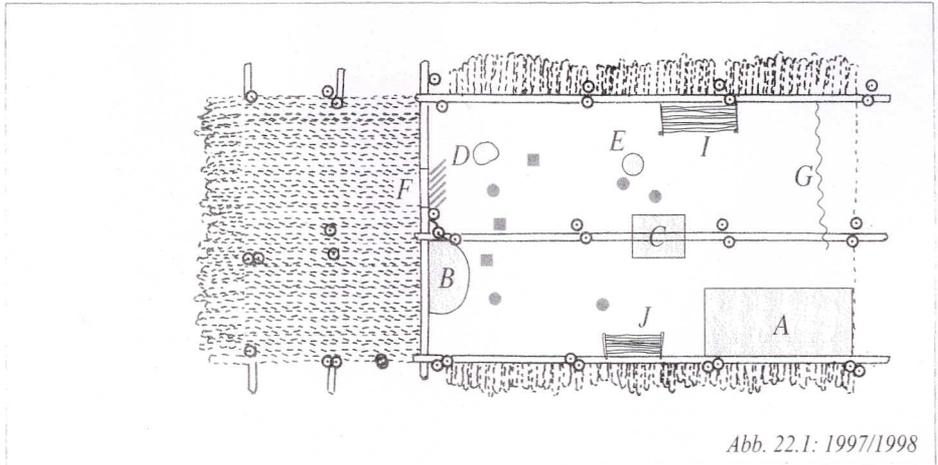
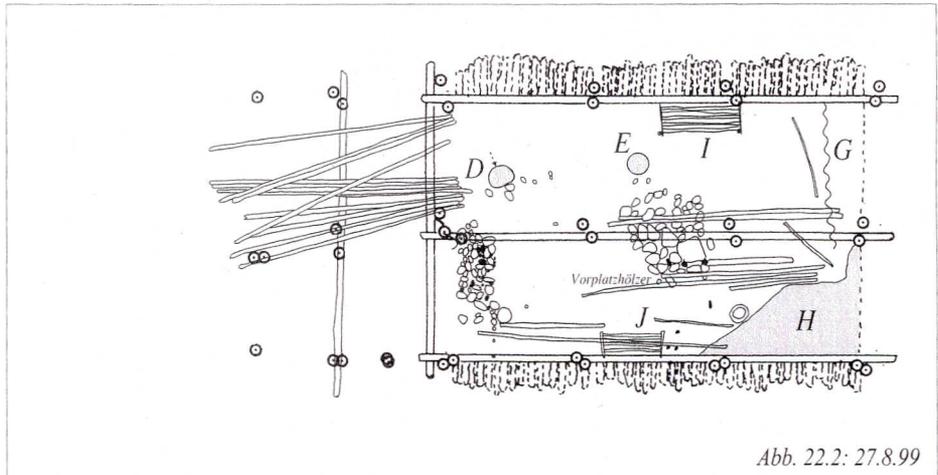
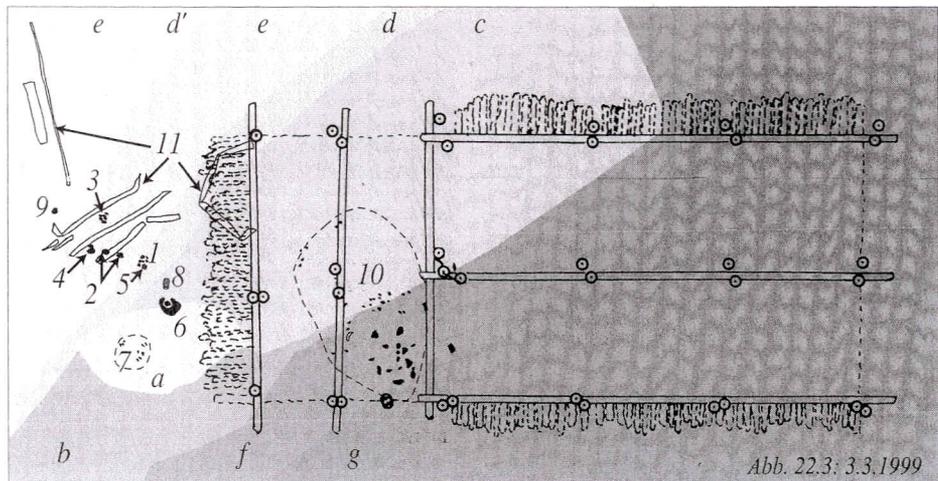
Abb. 22:
„Hornstaadhaus“.
M. 1:100.

- Abb. 22.1 und 2:
A Schlafstelle.
B Feuerstelle 1, 1997.
C Feuerstelle 2, 1998.
D Reibstein.
E Steigbaum.
F Tür.
G Netz.
H Schwemmgut,
Strohreste Bett.
I Gestell 1.
J Gestell 2.
Abnutzungsbereiche des
Fußbodens.
Starke Abnutzungsbe-
reiche (Löcher).

- Abb. 22.3:
1-4 Keramiktopfreste.
5 „Gebrauntes Ton“.
6 Feuerstellenaus-
räumung oder
„Horgener“ Topf
völlig zerfallen.
7 Knochenkonzentration.
8 Zersprungene Sand-
steinplatte.
9 Plastikblumentopf.
10 Silexkonzentration mit
„Retuscheur“.
11 Rindenbahnen.

- a Graues lehmig-sandiges, kiesiges Sediment, Mollusken, organische Bestandteile (Grobdetritus). Sortierung: Mittelkies zum See bis Feinsand zum Land.
b Gerölle, moderne Aufschüttung.
c Graugrüne, stark mit org. Bestandteilen (Grobdetritus) durchsetzte lehmig-sandige Deckschicht, Algen-schlickgemisch mit Pioniergräsern.
d Schilfaufschwemmung auf c.
d' Ansiedlung von Gräsern.
e Algenauflage auf Schlick (Detritus).
f Organisches Paket, in den Bestandteilen wie e, wohl im Winter '96/97 abgelagert. Starker Bewuchs durch Gräser.
g Strandrasen.

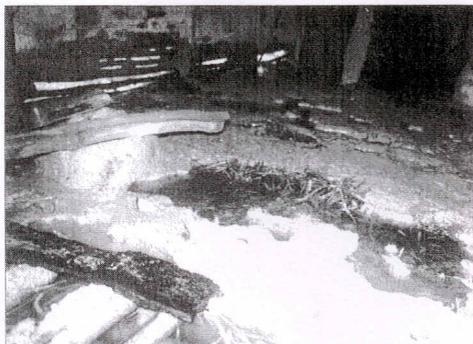
Abb. 25:
Das Hochwasser weicht den Fußboden auf.

war, im Haus herumschwamm. Nach 36 Stunden war der gesamte Bodenbelag aufgelöst, und auch der Wandlehm erodierte bis auf etwa 30 cm Höhe. Der gelöste Lehm war als grau-weißer Schleier im Uferbereich noch Tage danach zu sehen. In den folgenden Wochen hatte sich dieser als Lehmsediment von etwa 1–2 cm Stärke unter Wasser im Umkreis von etwa 5–7 m um die dem Ufer zugewandte Seite des Hauses abgelagert. Mit Trockenfallen des Ufergeländes war dieser Lehm oberflächlich nicht mehr zu erkennen.

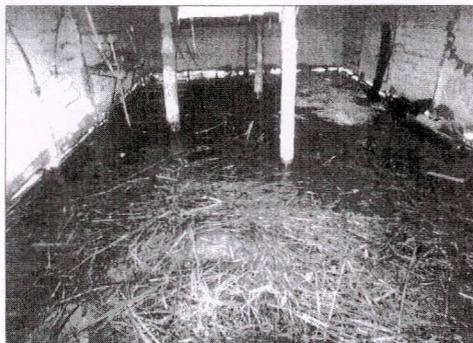
Abb. 26:
Das unter dem Fußboden zur Isolation ausgelegte Gras schwimmt im Innenraum des Gebäudes.

In der Nacht vom 13. auf 14. Mai 1999 riß der Wellenschlag bei einem Pegelstand von 4,70 m beim „Hornstaadhaus“ den Zugangssteg und einen Tragpfahl des Vorplatzes ab. Am 21. Mai 1999 – der Bodensee überschritt erstmals die Marke 5,00 m am Pegel Konstanz – schlugen wiederum hohe Wellen von bis zu 70 cm in das Haus, wodurch der Fußboden stark aufgeweichte (Abb. 25). Sobald sich das Wasser einen Weg in den Innenraum gebahnt hatte, begannen die Wellen den Lehm in Stücke zu reißen und nach außen zu transportieren, bis nur noch das Gras (Abb. 26), das als Isolations-schicht unter den Fußbodenlehm gelegt worden

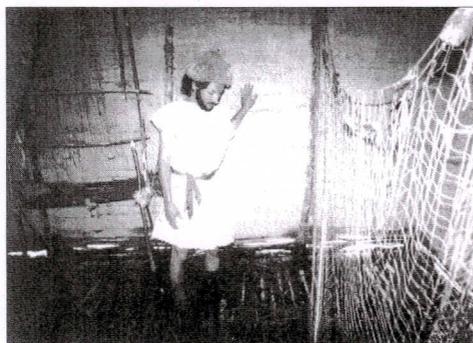
Abb. 27:
Fußboden und Wand sind bis etwa Kniehöhe vom Bodenseehochwasser ausgewaschen. Das Sonnenlicht scheint durch die Ritzen von Belag und Wandkonstruktion.

Ab Pfingstsonntag, den 23. Mai 1999, waren der Vorplatz und der Innenraum etwa 30 cm überspült. Im Hausinnenbereich konnten die Schäden notiert werden (Abb. 27). Nach dem Absinken des Seespiegels war das ganze Ausmaß der Zerstörung im Pfahlbauhaus erkennbar. Steg und Vorplatz waren durch die Wasserkraft zerstört oder stark beschädigt. Im Innenraum erhielten sich die Bodenhölzer und Wandkonstruktionsbestandteile. Interessant war, daß sich einige Belaghölzer des Vorplatzes im Hausinneren über der Feuerstelle 2 in Längsrichtung abgelagert hatten. Alle schweren Bestandteile der beiden Feuerstellen, sowie der Reibstein und der Unterbau des Bettlagers blieben erhalten. Allerdings verlagerte die Wasserkraft etwa den Reibstein um fast einen halben Meter (Abb. 28). Die Bindungen der Hölzer, vor allem des Vorplatzes, erschienen stellenweise gelockert und zerrissen.

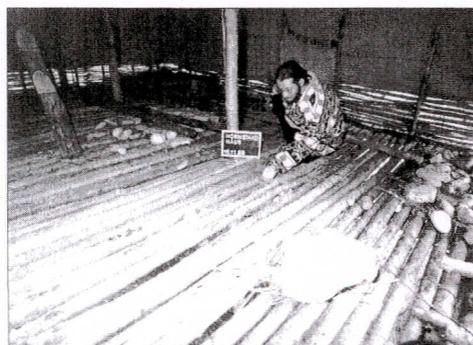
Abb. 28:
Nach dem Jahrhunderthochwasser kann der von Lehm befreite Unterbau, der nur noch die schweren Bestandteile der Inneneinrichtung aufweist dokumentiert werden. Die Kraft der Wellen hat den schweren Reibstein um fast einen halben Meter verlagert, Belaghölzer des Vorplatzes wurden parallel über die ausgeschwemmten Feuerstellen im Innenraum eingelagert.

Relativ gut erhielten sich überraschenderweise die Bindungen der Bodenhölzer an den Stellen, wo sie an die Boden- und Wandpfähle gebunden waren. Anscheinend beeinflusste die Lehmausfachung die Stabilisierung des Hauses in diesen Bereichen besonders günstig. Pilzbefall konnte nicht festgestellt werden, dafür aber eine Entrindung der Belaghölzer des Bodens. Diesen Zustand hielt das Team der „Sendung mit der Maus“ fest, das ja schon 1996 die Errichtung des „Hornstaadhauses“ filmte und auch die Wiederinstandsetzung dokumentieren und begleiten möchte. Die Ausbesserung des Hauses in seinen beschädigten Teilen ist für das Frühjahr 2000 vorgesehen.

Zustand. Die Ausbesserungsarbeiten an Haus und Grasdach dürften das „Hornstaadhaus“ in etwa 2–3 Tagen wieder vollständig hergestellt haben.
